ATTESTATION SUR L'HONNEUR réalisée pour le dossier n° **25/IMO/43260** relatif à l'immeuble bâti visité situé au : 8 Rue des Métairies 17600 LE GUA.

DPE Diagnostic de performance énergétique (logement)

Adresse : **8 Rue des Métairies**
17600 LE GUA

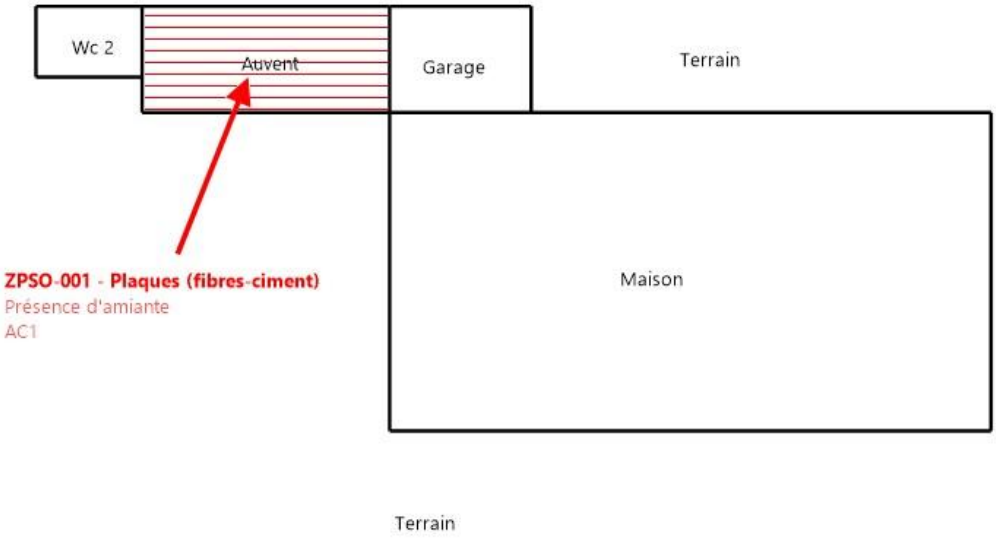
Localisation	Identifiant + Description	Conclusion (justification)	Etat de conservation** et préconisations*	Photo
Extérieur - Auvent	Identifiant: ZPSO-001 Description: Plaques (fibres-ciment) Liste selon annexe.13-9 du CSP: B	Présence d'amiante (sur jugement de l'opérateur)	Matériau dégradé (étendue ponctuelle) **Résultat** AC1** **Préconisation :** Il est recommandé de réaliser une action corrective de premier niveau.

Wc 2
Auvent
Garage
Terrain
ZPSO-001 - Plaques (fibres-ciment)
Présence d'amiante
AC1
Maison
Terrain

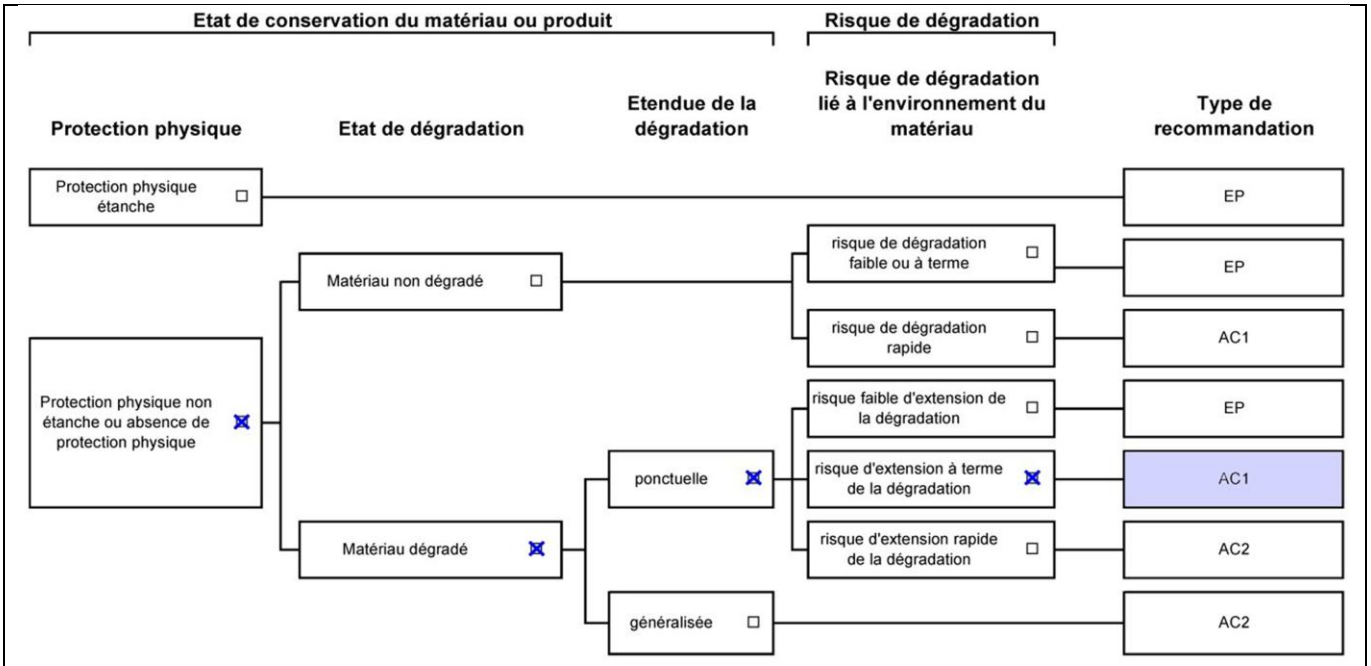
Dossier n° 25/IMO/43260
Date de l'évaluation : 11/04/2025
Bâtiment / local ou zone homogène : Extérieur - Auvent
Identifiant Matériau : ZPSO-001
Matériau : Plaques (fibres-ciment)
Résultat AC1 : Il est recommandé de réaliser une action corrective de premier niveau.
